1.5 DRITTE BAUPHASE

2. WEITERE BAUWERKE UND ANLAGEN IM SCHLACHTHOFQUARTIER

SCHLACHTHOFQUARTIER HEUTE

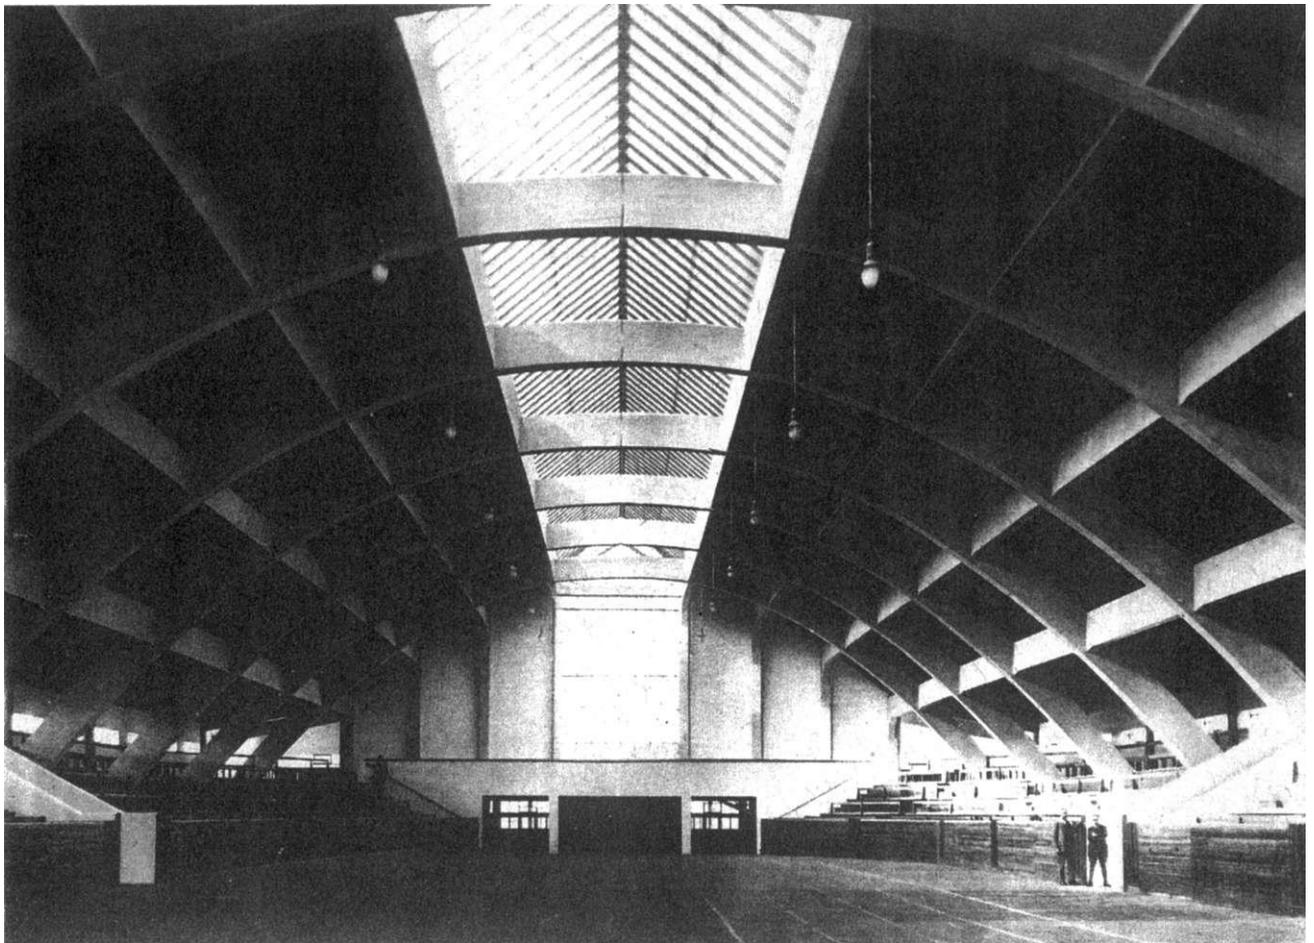
Innenansicht der Ausstellungshalle „Stadt und Land“, 1922.

Die Halle wurde als Stahlbeton-Skelettbau mit gewölb-

ten Bindern errichtet. „Die schmalen Retten haben die Höhe der Binder erhalten und bilden dadurch eine tief gefächerte Deckenkonstruktion in angenehmen Proportionen, die die raumformende Wirkung der Wölbung steigert und ihre akustischen Eigenschaften verbessert“. (Junghanns: 1983, S. 56)

Belichtet wurde die Halle durch ein Oberlicht im Scheitel der Wölbung und großen Glasflächen in den Giebelwänden, angeordnet in der Flucht des Oberlichts. Der Raumeindruck wurde von dem einfachen, wohlproportionierten Tragwerk und der klaren Lichtführung dominiert.

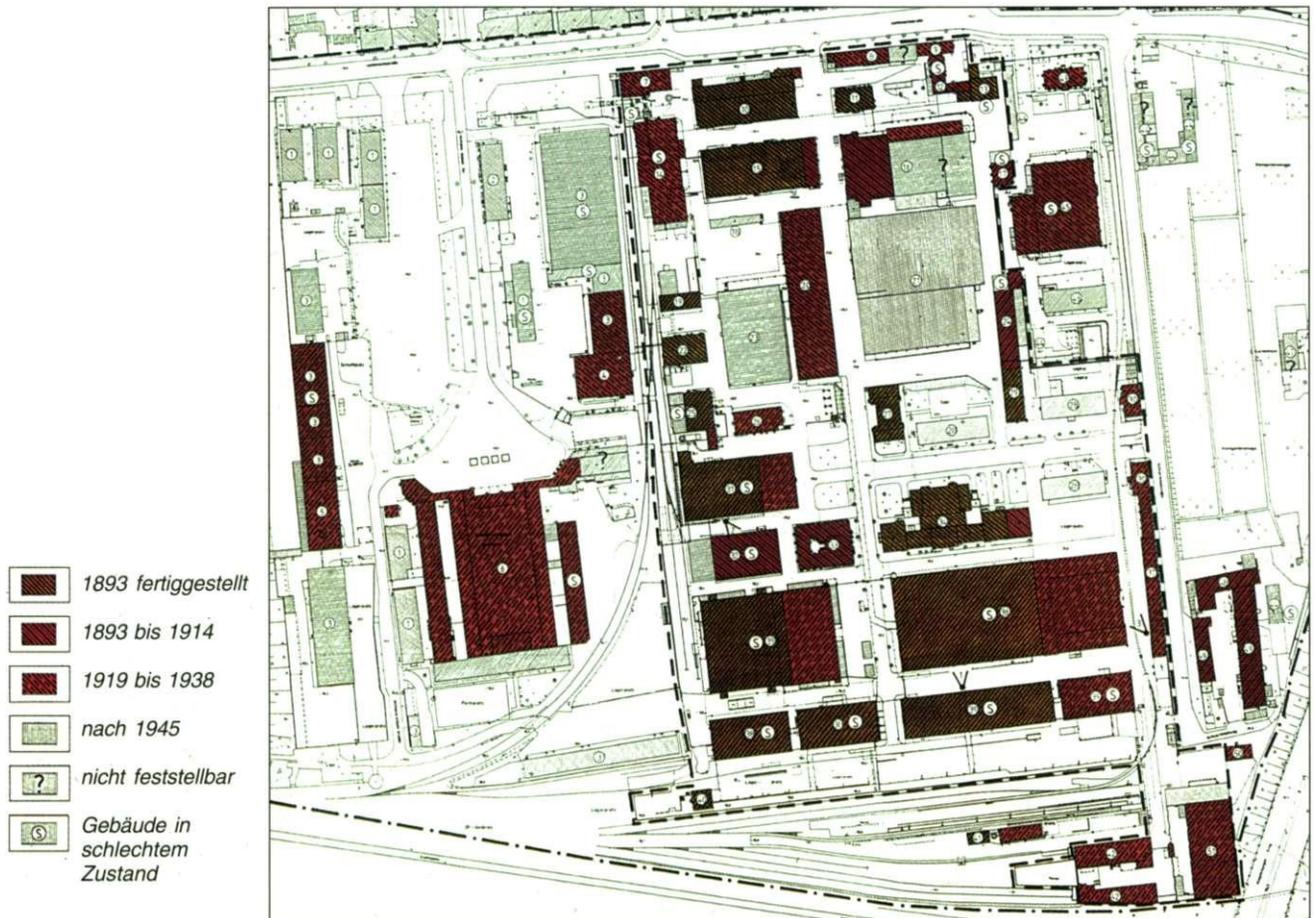
Bauphasen auf dem Vieh- und Schlachthofgelände.

Der Altbaubestand des Schlachthofes aus den Jahren 1893 bis 1938 ist bis auf wenige Ausnahmen als Ensemble denkmalgeschützt.

1. Baracken
2. Bürohaus
3. Lagerhallen
4. Bürohaus
5. Büro- und Lagerhaus
6. Hermann-Gieseler-Sporthalle

7. Schlosserei
8. Pförtner und Fleischerei-Einzelhandel
9. Freibank
10. Schweine-Schlachthalle
11. Trichinenschau
12. Wohnhaus
13. Pferdeschlachthaus
14. Maschinenhaus
15. Kühlhaus
16. Schweine-Schlachthalle

17. Lagerhaus
18. Verwaltung
19. Düngerhaus
20. Rinder-Schlachthalle
21. Schweine-Schlachthalle mit Schlachtstall
22. Darmschleimerei
23. Rinder-Kühlhaus
24. Wagenschuppen
25. Talgschmelze
26. Verwaltung
27. Verwaltung
28. Baracken
29. Zugpferdestall
30. Wohnhäuser
31. Kleinvieh-Markthalle
32. Rinder-Etagenstall
33. Verwaltung
34. Börse

35. Rinder-Markthalle
36. Schweine-Markthalle
37. Garagen
38. Rinderställe
39. Schweineställe
40. Stationsgebäude
41. Desinfektionsanstalt
42. Sanitätsschlachthaus

43. Wohnhaus
44. Lagerschuppen und Garagen
45. Kühlhaus
46. Baracke
47. Kleingartenheim
48. Fachwerkhäuser
49. Lager- und Produktionshallen
50. Trafohaus
51. Geflügelschlachthalle

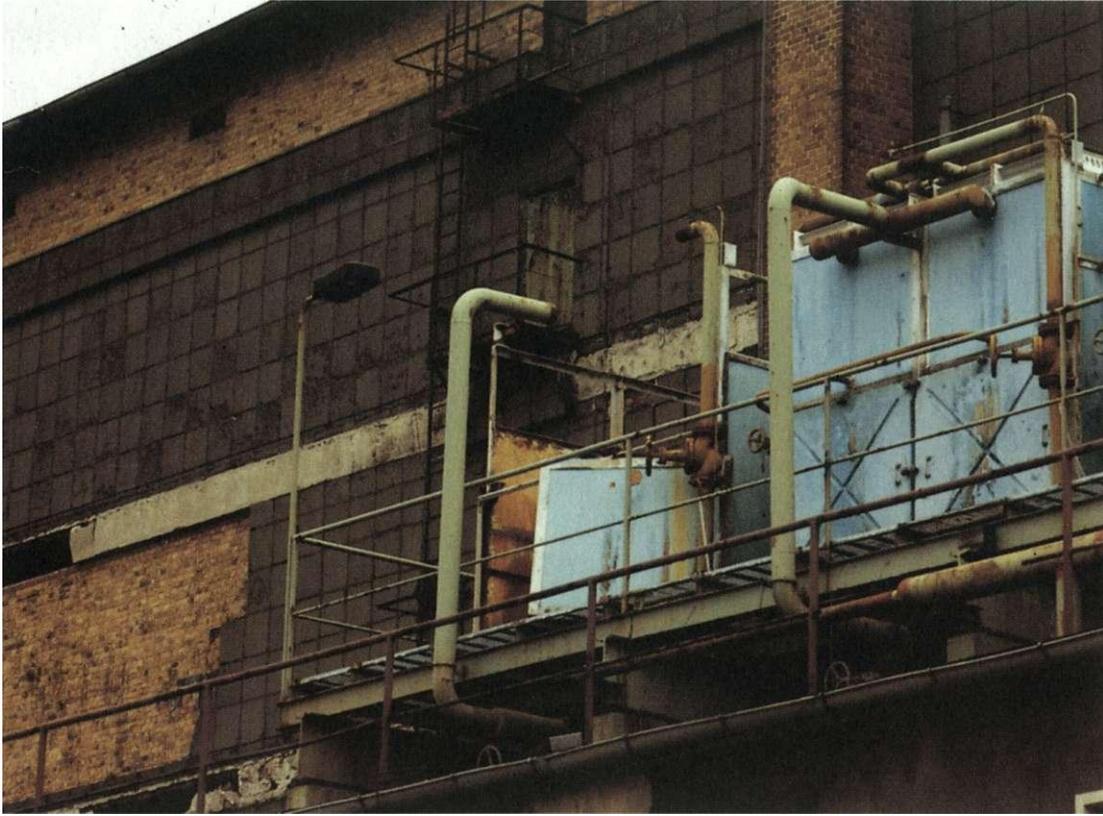
Kühlhaus mit an der Fassade nachträglich angebrachten Kühlaggregaten.

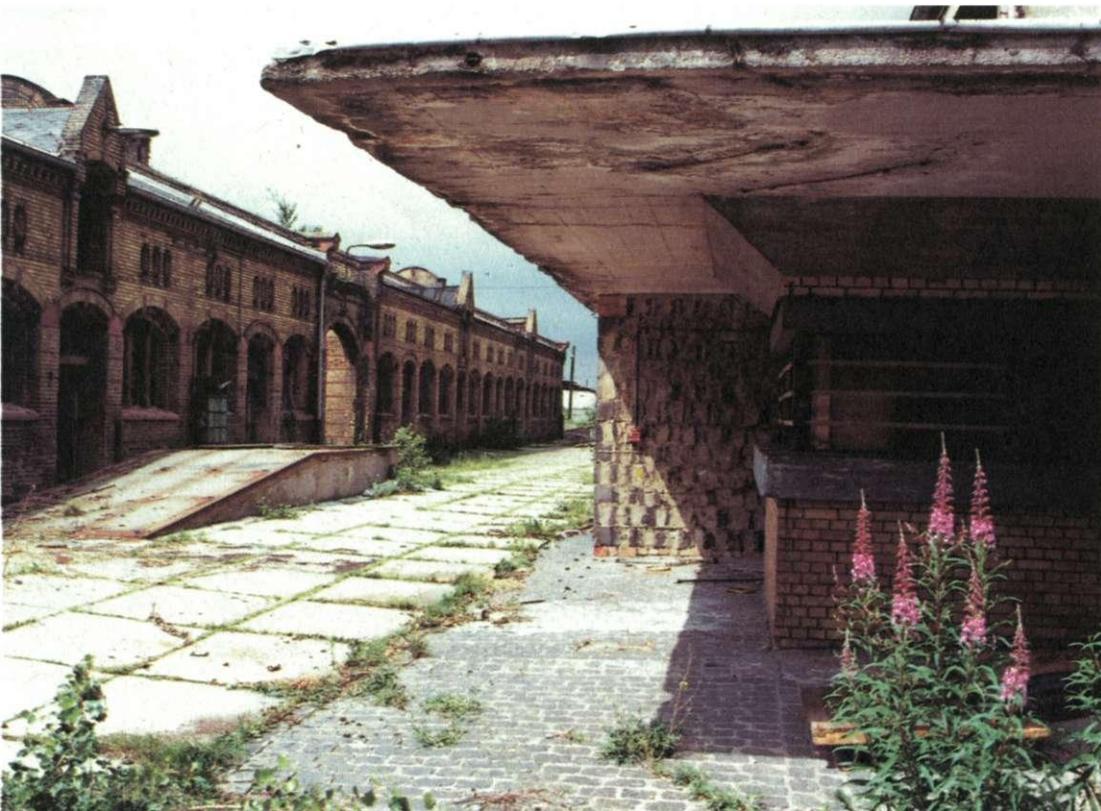
Eine Besonderheit an der Rindermarkthalle ist das 4m tiefe Kragdach im Südostteil.

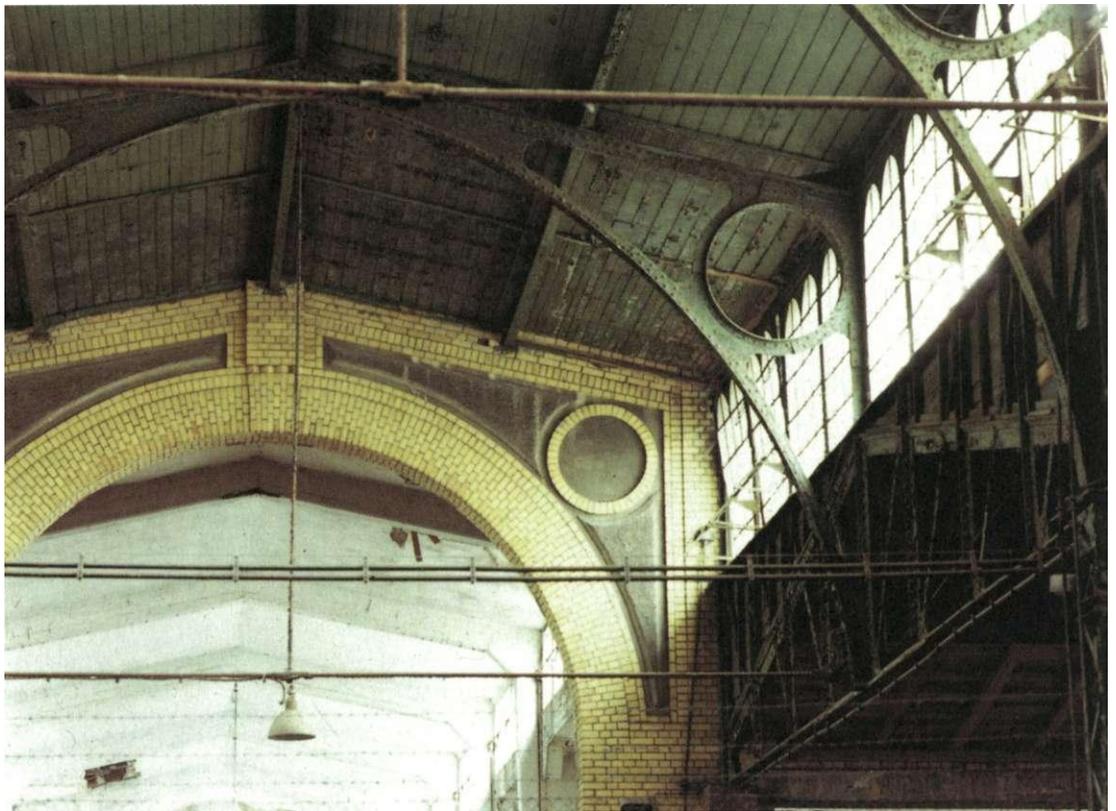
Detail der Deckenkonstruktion der Schweinemarkthalle, im Hintergrund ist der Anbau aus den 20er Jahren zu sehen.

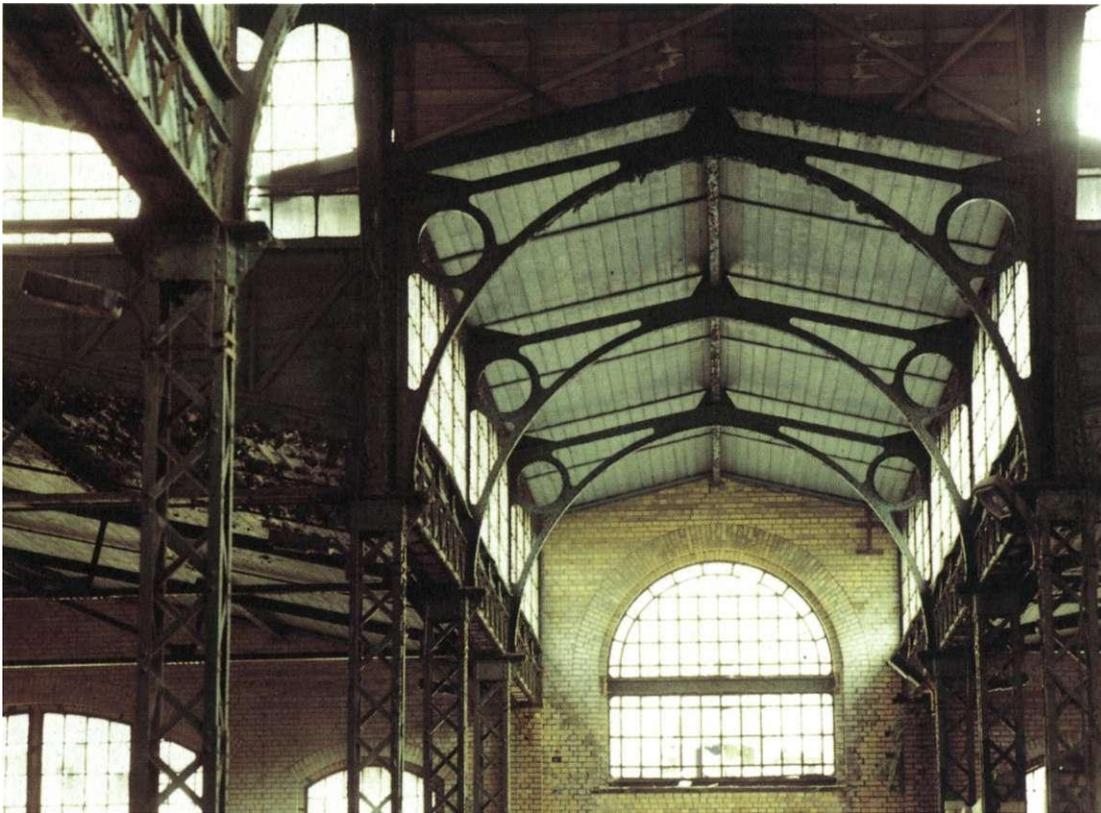
Detail der Deckenkonstruktion über dem Südtor der Schweinemarkthalle.

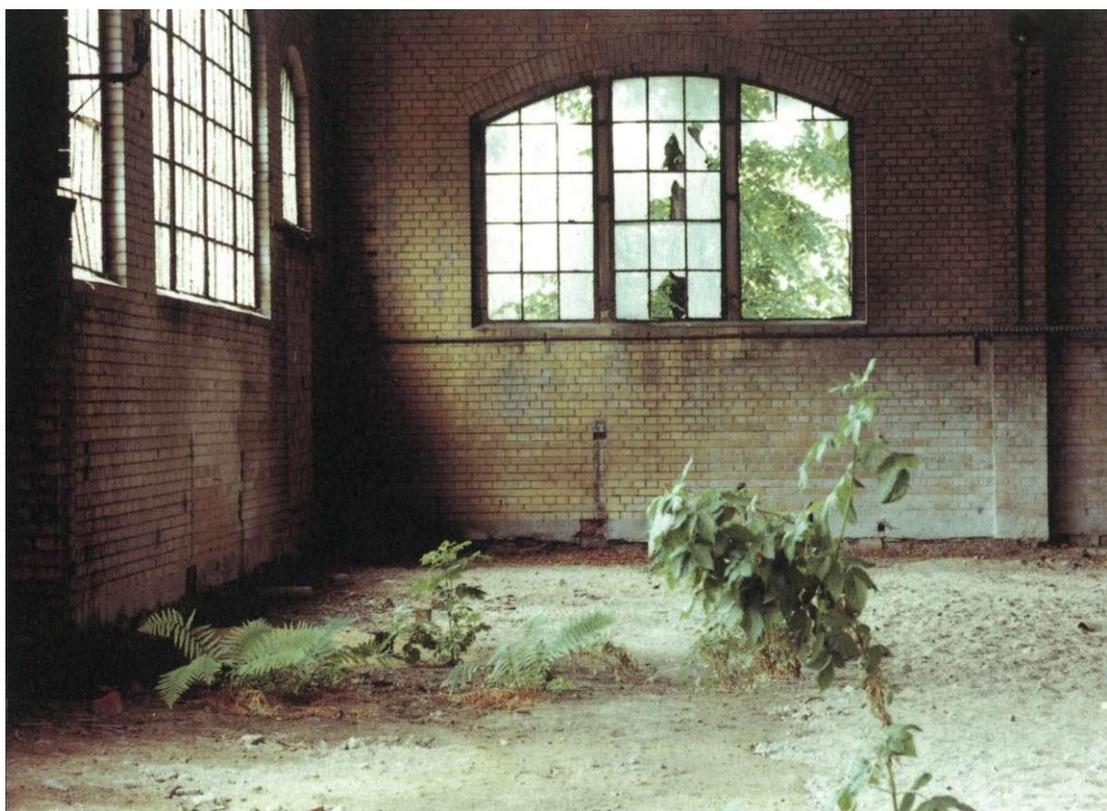
Sich entwickelnde "Schweinemarkthallen-Flora".

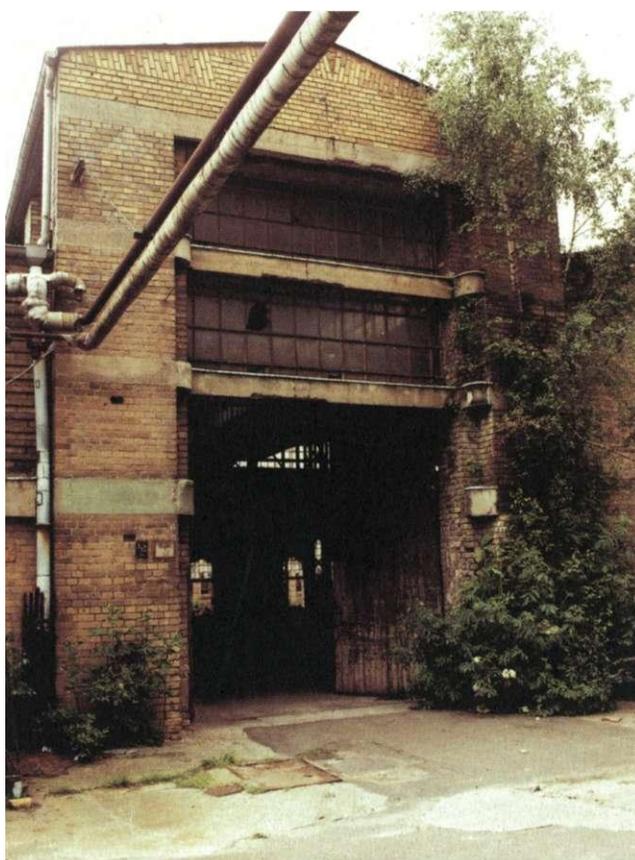
Zerstörerisches "Fassadengrün".
